## Informe Técnico Ambiental de Arbolado

### Lugar: terreno lindero al Vivero Municipal de Gálvez

# Evaluación del Arbolado Urbano y Fundamentación de Intervenciones de Ordenamiento Territorial

## Predio aledaño al Vivero Municipal – Ciudad de Gálvez (Santa Fe)

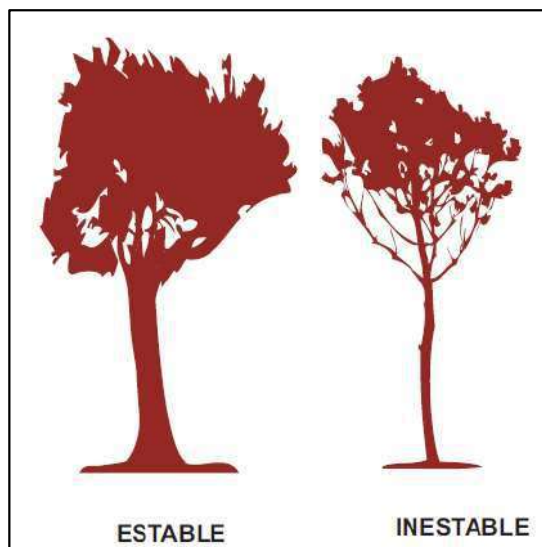
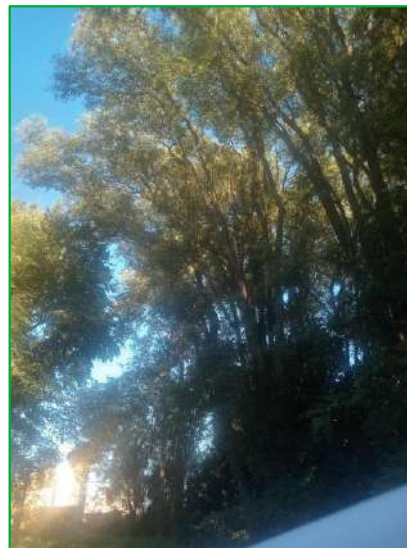
Foto 1

Varios de los individuos relevados presentan este **índice muy elevado** es decir > 0,8 lo que indican que tiene mucha altura y poco diámetro de tronco, por ende **presentan una importante inestabilidad.**

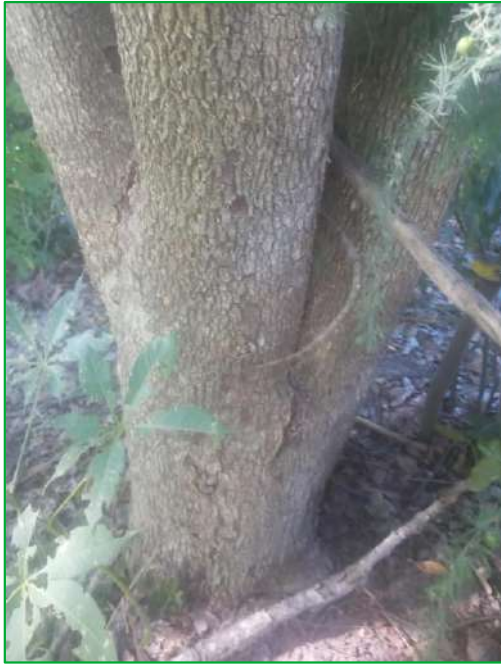
Foto 2

Una unión débil existe cuando dos o más ramas del mismo tamaño (codominantes), normalmente verticales, crecen muy juntas unas de otras, provocando que la corteza se desarrolle entre las ramas dentro de la unión lo que se denomina "corteza incluida".

Esta corteza interna no tiene la fuerza estructural de la madera y la unión es mucho más débil. La corteza adicional también puede actuar como una cuña y forzar a romper la unión entre las ramas. En la inserción de ramas gruesas suelen producirse pudriciones que debilitan alguno de los pies o la rama. Si la forma en la inserción facilita la acumulación de agua, el proceso de pudrición y debilitamiento en la inserción se acelera. (Foto 2 y 3)

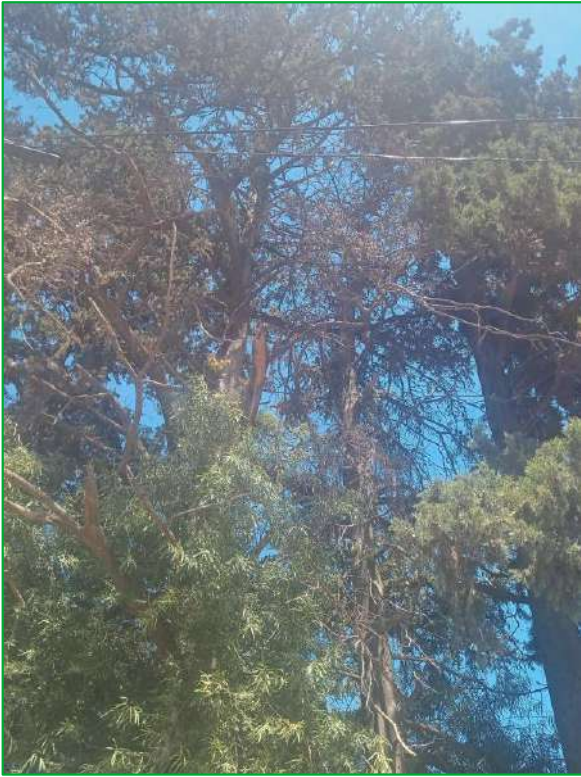
Foto 4 Ramas muertas quebradas

Se debe intervenir de manera inmediata cuando se detecte ramas muertas o secas; cuando la pudrición sea acompañada de otros defectos como ahuecamiento, grietas uniones débiles u otros; si el espesor de la madera sana o pared remanente es inferior a  $1/6$  del diámetro de la rama, o en heridas abiertas este remanente sea menor a  $1/3$  del diámetro cuando la apertura del tallo es menor al 30% del diámetro. Independientemente de su origen, la presencia de un cancro puede conducir al fracaso de árboles si tiene afectado un 40% o más de la circunferencia del árbol.

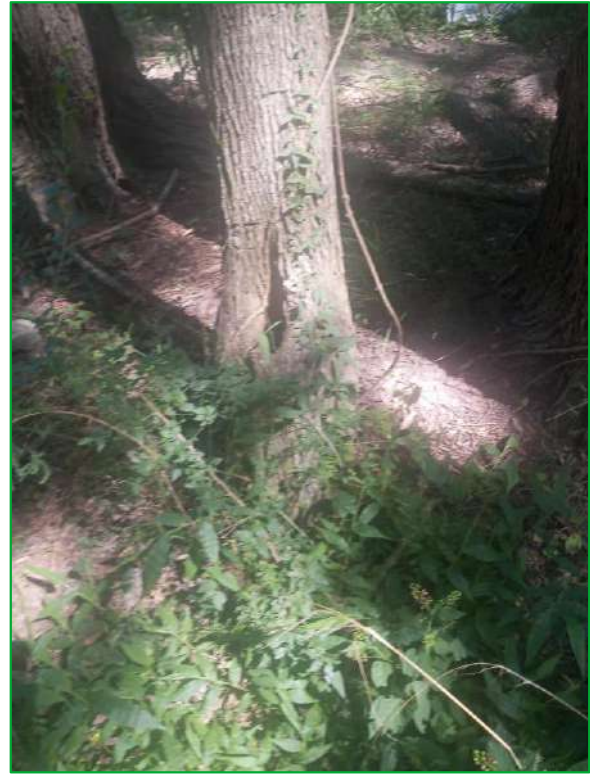
El proceso de descomposición o pudrición de la madera pasa por varias etapas de degradación, hasta producir la cavidad. La presencia de un cancro de grandes dimensiones o la suma de varios menores muy próximos aumenta la posibilidad de que se rompa el tallo cercano a la falla, dado que no existe suficiente madera para soportar mecánicamente al ejemplar.

Foto 5 Ahuecamiento a la base

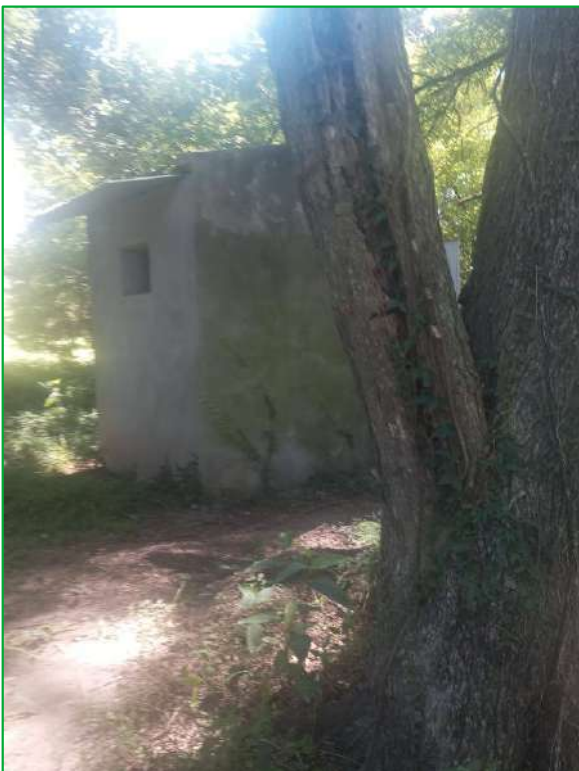
Foto 6 Grieta longitudinal

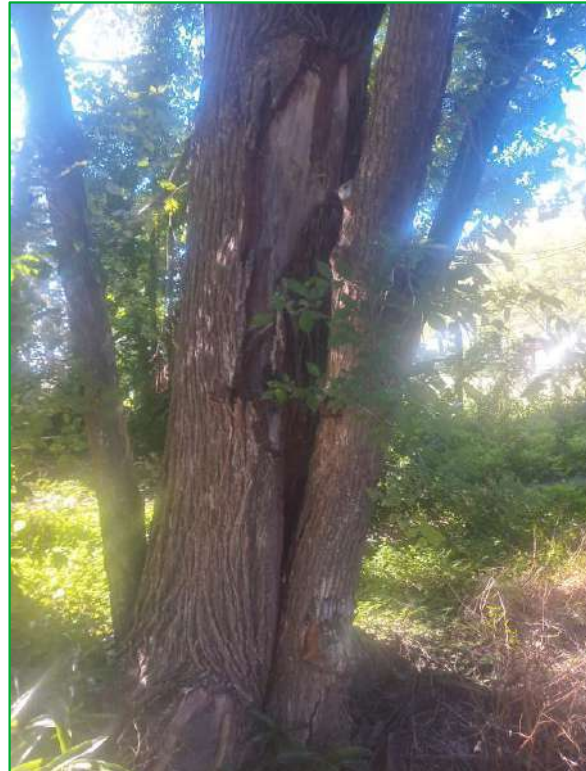
El cancro puede ser causado por hongos, insectos o daños mecánicos, tales como heridas causadas por vehículos, podadoras de césped o bordeadoras. Muchos cancos albergan, debajo de ellos, hongos descomponedores de la madera.

Foto 7 Cancros y Grieta a la base

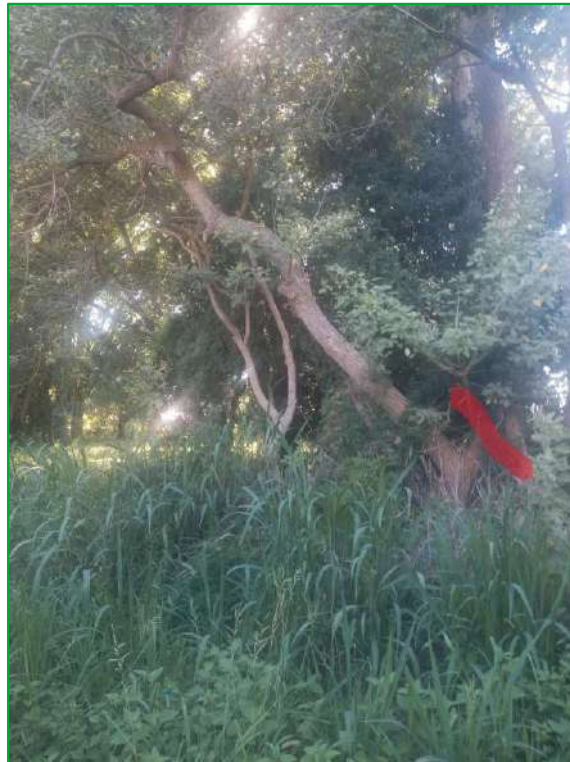
Por otra parte, se pudo observar una **arquitectura débil**, esto se da por una mala intervención del hombre con poda mal realizada o la inclinación por la competencia por la luz donde el árbol modifica su forma. Esta última fue la más común detectada en esta situación. Un árbol muy inclinado o con un defecto grave en la parte inferior del tronco o en el cuello de la raíz **es muy probable que falle y se caiga**, porque tiene un desequilibrio en su estructura.

Foto 8 Inclinación y poda mal realizada
